T.C.
MİLLÎ EĞİTİM BAKANLIĞI
Ortaöğretim Genel Müdürlüğü

T.C.
ULAŞTIRMA DENİZCİLİK VE HABERLEŞME BAKANLIĞI
Kaza Araştırma ve İnceleme Kurulu

8 AĞUSTOS 2015 TARİHİNDEKİ 53047 NUMARALI TREN İLE 46 HR 227
PLAKALI ARACIN HEMZEMİN GEÇİT KAZASINA İLİŞKİN
KAZA İNCELEME RAPORU

Kahramanmaraş İli, Türkoğlu İlçesi Km: 38+960'taki Serbest Hemzemin Geçit

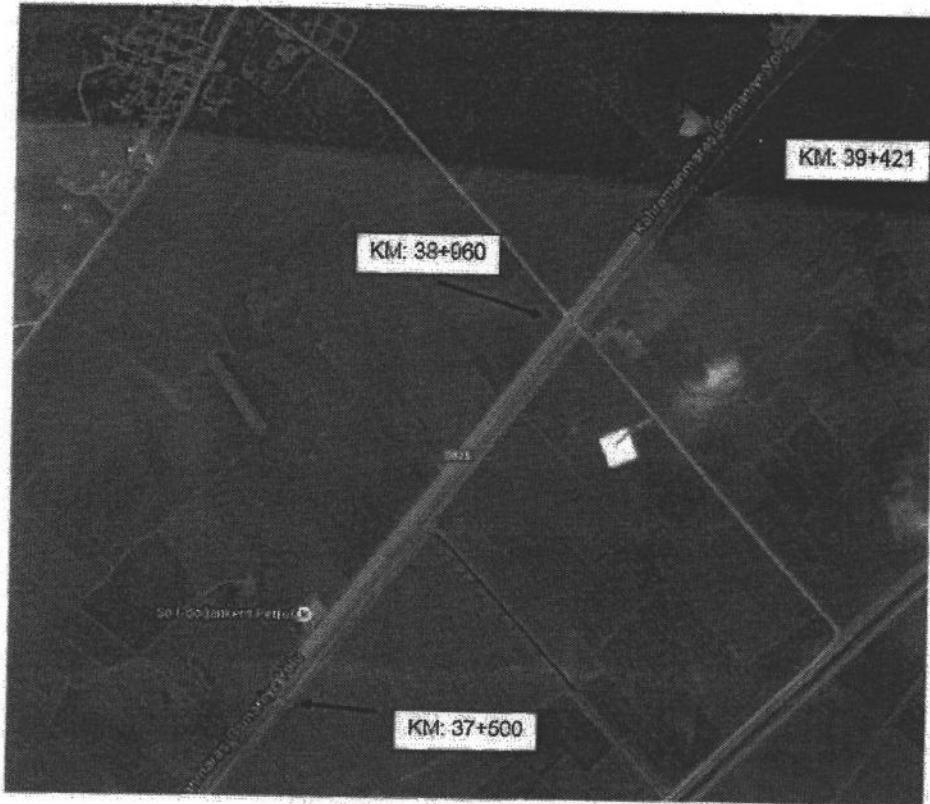
- "Demiryolu hemzemin geçit açılmayacak yerler" kenar başlıklı 8 inci maddenin 1 inci fıkrasının (ç) bendi: *"İki demiryolu hemzemin geçidi arasındaki en az mesafe yerleşim yeri dışında 5000 metre, yerleşim yerlerinde 1000 metreden az olamaz. Bu mesafelerde ikinci bir demiryolu hemzemin geçit açılmaz."* şeklindedir. Yerleşim yeri dışındaki rapora konu hemzemin geçidin gerisinde 1440 metre (km37+500), ilerisinde 460 metre (km39+421) mesafede hemzemin geçitler bulunmaktadır.

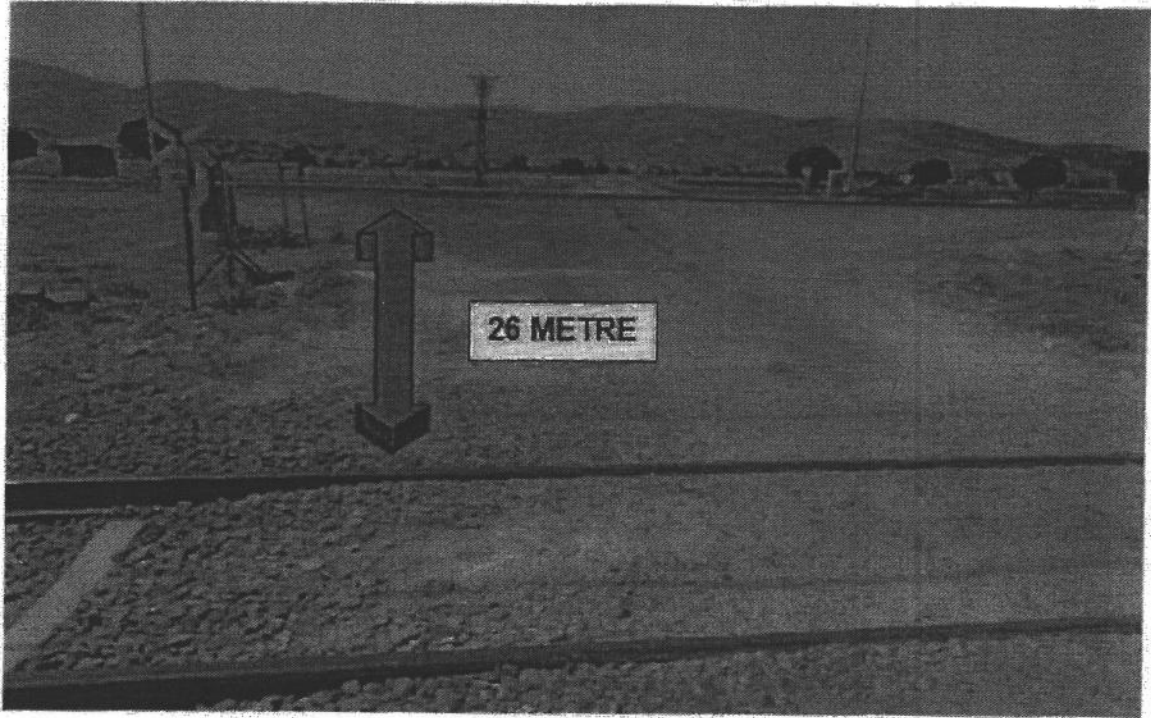
- “Genel fiziki standartlar” kenar başlıklı 10 uncu maddenin 1 inci fıkrasının (a) bendi: *“Demiryolu hemzemin geçitlerinin her iki yanına, karayolundan görülecek şekilde ‘Demiryolu Acil Durum İhbar Hattı’ telefonlarının numaraları konulur.”* şeklindedir. Bu hükme göre konulması gereken telefon numaralarının olmadığı tespit edilmiştir.

- “Genel fiziki standartlar” kenar başlıklı 10 uncu maddenin 1 inci fıkrasının (b) bendi: *“Demiryolu hemzemin geçitlerde ray üst seviyesi ile demiryolu hattının sağ ve solundaki 50’şer metrelik taşıt yolu aynı seviyededir.”* şeklindedir. Taşıt yolunun demiryolu hattıyla aynı seviyede olmadığı tespit edilmiştir.

- “Genel fiziki standartlar” kenar başlıklı 10 uncu maddenin 1 inci fıkrasının (c) bendi: *“Tüm demiryolu hemzemin geçitlerde karayolu araçlarının demiryolu gabari sahasına tehlikeli şekilde yaklaşmasını önlemek için en yakın raydan itibaren 5 metre mesafede karayoluna “DUR” çizgisi çizilir ve “DUR” levhası konulur.”* şeklindedir. “DUR” levhası usulüne uygun konulmakla beraber “DUR” çizgisinin çizilmediği tespit edilmiştir.

- “Genel fiziki standartlar” kenar başlıklı 10 uncu maddenin 1 inci fıkrasının (ç) bendi: *“Ana taşıt yoluna bağlı tali yol üzerindeki demiryolu hemzemin geçitlerde, araç sonlarının taşıt yolu veya demiryolu üzerinde tehlike yaratmaması için, geçide bağlı taşıt yolu uzunluğunun güvenlik çizgisinden itibaren mesafesi en az 30 metredir.”* şeklindedir. Geçidin solunda kalan ana yol ile geçit arasındaki mesafenin 26 metre olduğu tespit edilmiştir.

6.2.2. Kazanın meydana geldiği hemzemin geçidin mevzuata uygun hale getirilmesi sağlanmalıdır.
