T.C.
MİLLÎ EĞİTİM BAKANLIĞI
Ortaöğretim Genel Müdürlüğü

T.C.
ULAŞTIRMA DENİZCİLİK VE HABERLEŞME BAKANLIĞI
Kaza Araştırma ve İnceleme Kurulu

8 AĞUSTOS 2015 TARİHİNDEKİ 53047 NUMARALI TREN İLE 46 HR 227
PLAKALI ARACIN HEMZEMİN GEÇİT KAZASINA İLİŞKİN
KAZA İNCELEME RAPORU

Kahramanmaraş İli, Türkoğlu İlçesi Km: 38+960'taki Serbest Hemzemin Geçit

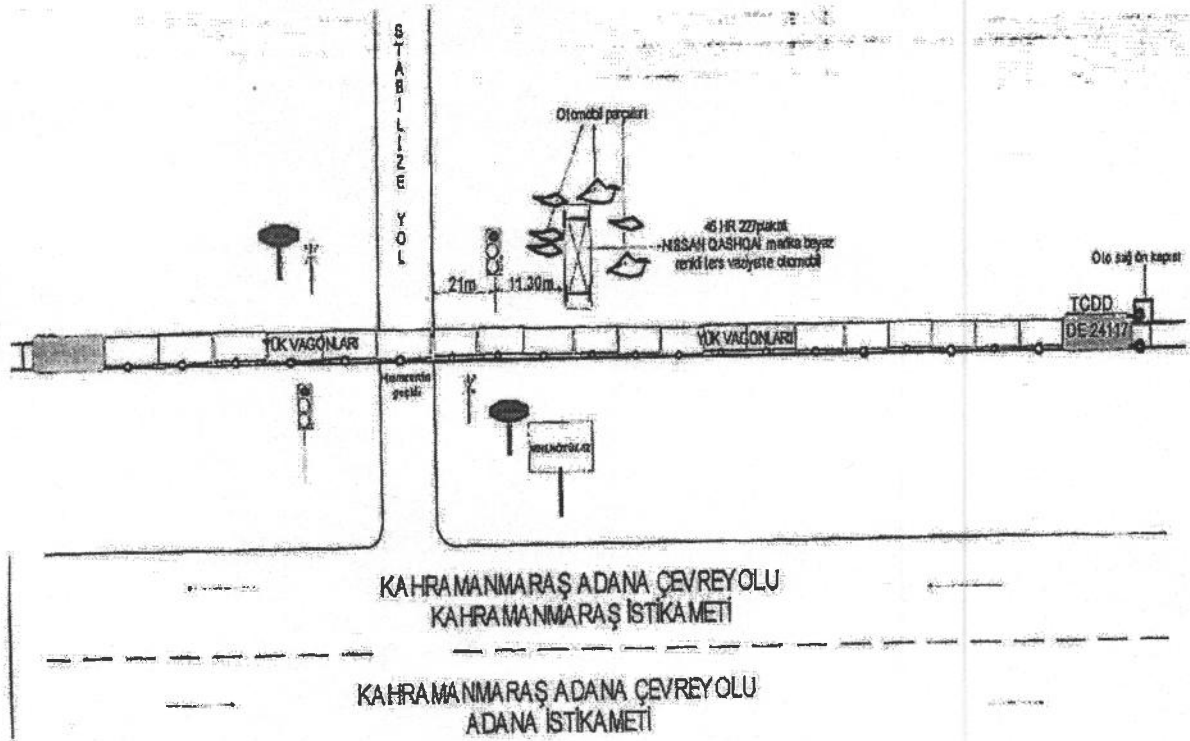
trene bağlanmıştır. Fevzipaşa yönüne seyir halindeki 53047 tren saat 14:07'de Türkoğlu İstasyonunda durmadan geçerek saat 14:09'da km:38+960'daki hemzemin geçitte 46 HR 227 plakalı araçla çarpışmıştır. Lokomotifin arka sol tamponu ile aracın sağ ön köşesinin temasıyla kaza meydana gelmiştir. Çarpışma sonrası çarpışma noktasına yaklaşık 33 m mesafede hattın sağında 46 HR 227 plakalı araç tekerleri havada tavan üzerinde durmuştur. Kaza güzergahında trenin livre hızı 55 km/s olmasına rağmen 40 km/s süratle çarpışmanın meydana geldiği sürat bandı tetkikinden anlaşılmış buna göre çarpışmadan 209 metre mesafede durduğu tespit edilmiştir. Makinist ve diğer görgü şahitlerinin beyanına göre hemzemin geçide girişte karayolu aracının hiç yavaşlamadığı tespit edilmiştir.
